DOCUMENTO DE 1532

SOBRE EL CASTILLO DE VALDERROBRES

Enrique Puch / Ruth Ortonoves

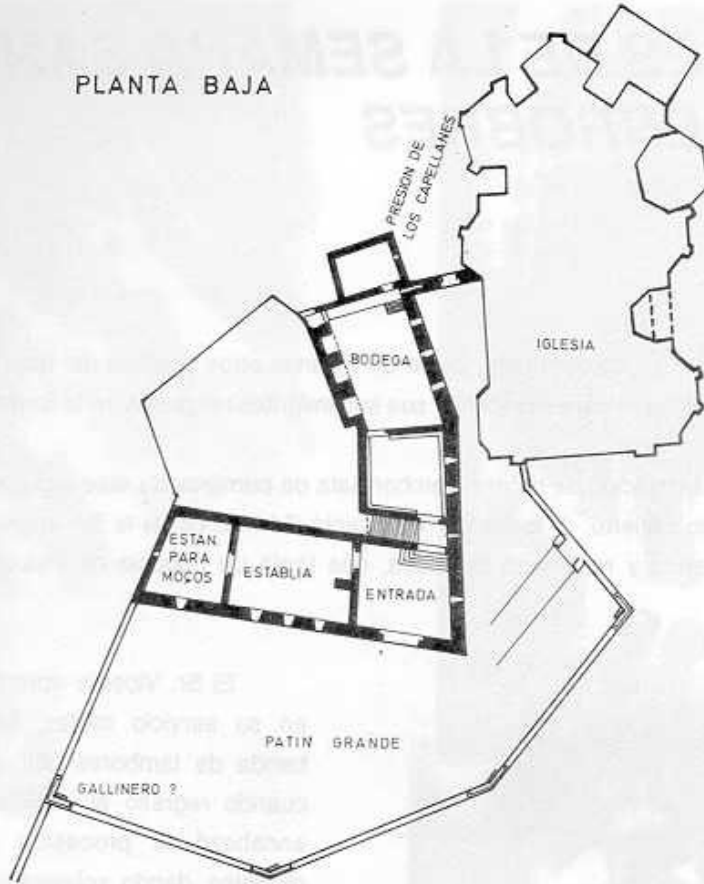
PLANTA BAJA

Empieza comentando que la puerta del patio de armas era de madera y se encontraba en buenas condiciones, se subía por una escalera -que actualmente todavía se conserva bajo los escombros-, y se llegaba al patio de armas, que tenía todo su perímetro murado y con torretas de piedra. En una rinconada de aquel había una estancia para tener gallinas.

Entrando ya en el edificio por la puerta -que era de fusta-, se pasaba a la entrada. A mano izquierda estaban las caballerizas (la establia) y más adentro había una estancia para moços de cavallos.

Subiendo por la escalera de la entrada en el rellano había una estancia grande con dos rejas de ferro en dos ventanas. Más adentro estaba la bodega -en la qual hay tres cubicas y no se sirven dellas, la una es de cabida de dotze nietros poco mas o menos la otra es de cabida de ocho nietros poco mas o menos y la otra es de cabida de seys nietros de vino poco mas o menos-. Por la bodega se accedía a una estancia que dicen la presión para los cappellanes al lado de la habitación llamada del Pou de la ma peluda.

- (1) OLIVAN BAYLE, FRANCISCO.- Valderrobres y el Matarraña. 1972
ID. ID. .- "El Castillo de Valderrobres" Boletín Informativo de la Excma. Diputación Provincial de Teruel nº 41 1976 pág. 30 - 45
- (2) Acompañamos este texto con los planos de la planta baja, el primer y segundo piso con indicación del nombre que se da a cada departamento en el texto del protocolo.
- (3) Se entiende que las mencionadas destrucciones se produjeron en la prelatura anterior a la del arzobispo Don Fadrique de Portugal.
- (4) Son los corredores almenados por los que se paseaba el soldado de guardia.
- (5) No sabemos donde pudo estar situado. Tal vez en el interior de la torre maestra.

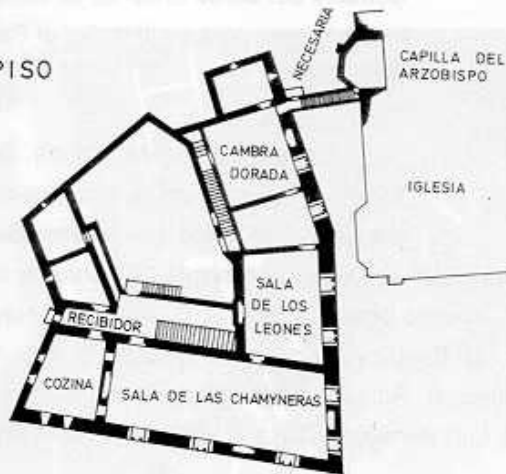
1er. PISO

Volviendo a la escalera y subiendo a primer piso había un recibidor, que daba acceso a la cozina con un fornyco para cozer pan o pasteles esta la chamynera algo dirruyda. También, desde el recibidor se entraba en la sala grande con tres chamyneras en lo grueso de las paredes. Traspasando la sala y a mano izquierda había una cambra con su chamynera, -esta buena- (la Sala de los leones). Más adentro una camara entablada y dentro de aquella ay setze jarros de terra y las tres dellas son quebradas. A continuación había otra estancia (la cambra dorada) y dentro de aquella otra. Antes de entrar en una escalera que baxa a la capilla del arzobispo hay una necesaria y baxando una escalera y enfrente de aquella hay una capilla que se dize del arzobispo y el suelo de aquella está entablado y algunas de las tablas del dicho suelo están rompudas y tiene sus bancos entablados y las paredes de la dicha capilla.

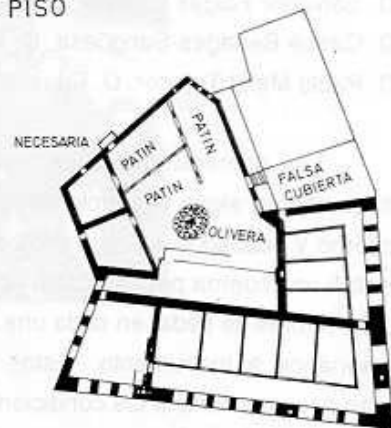
2º PISO

Subiendo al tercer piso había un patio (patin), con una olivera, por el que se accedía a dos estancias. Dentro de aquel patio había otros dos patines con sus arcos descubiertos, y por uno de ellos se entraba en una necesaria con dos asientos.
